# Jääkreostuse likvideerimine Kiviõli mail Purtse ja Erra jõgede näitel

Raimo Jaaksoo, Keskkonnaministeerium  
28. detsember 2022

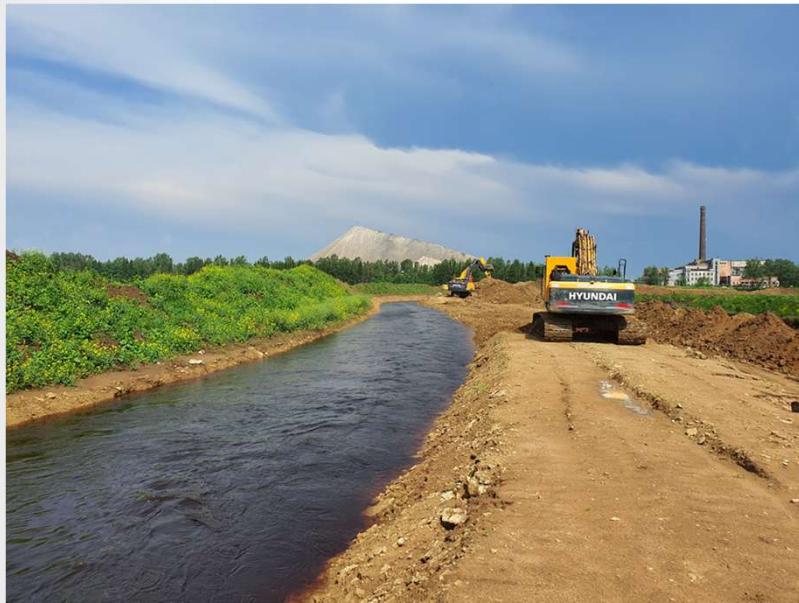
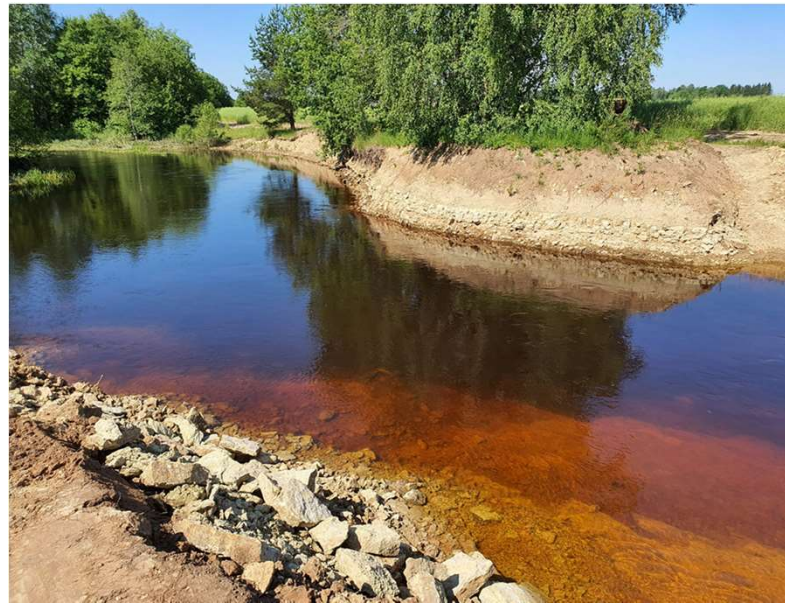
Vesi suunatud möödavoolukraavidesse

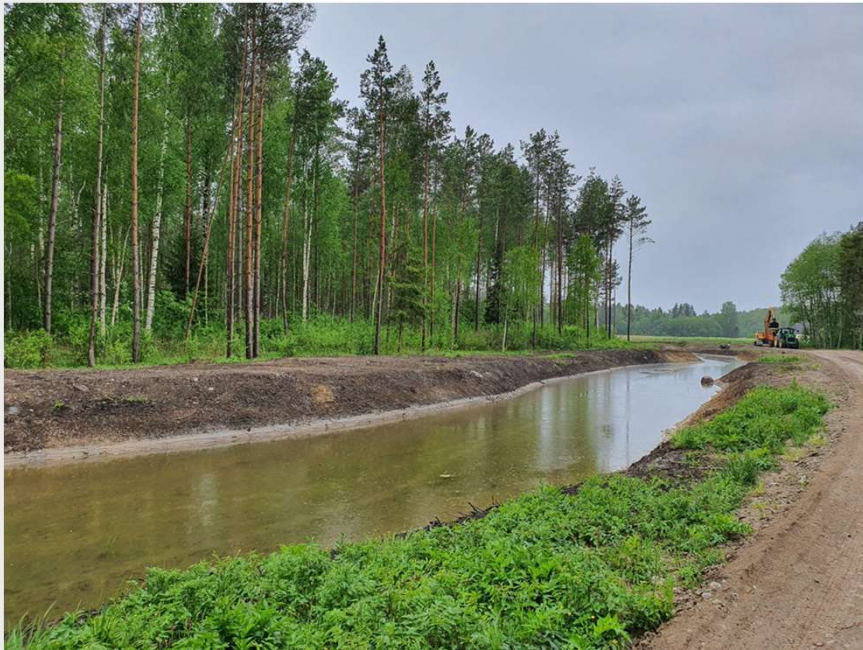
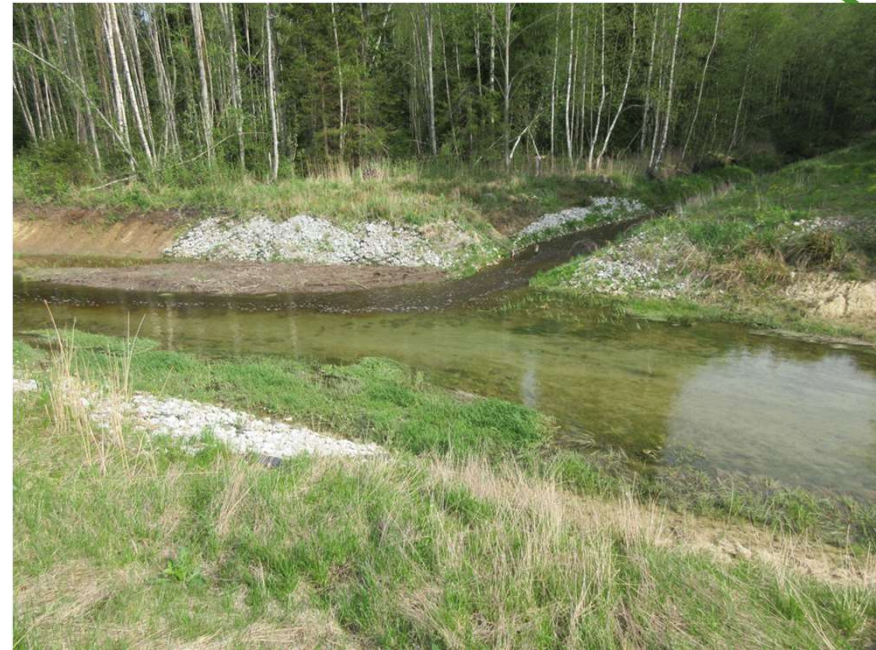
Jõed puhtad, kaldad korrastatud
